*Baño Pompeyano*

**SALA DE BAÑO Y VESTIDOR DE  
JOSEFINA DE ALVEAR DE ERRÁZURIZ**

## RESTAURANDO VALORES

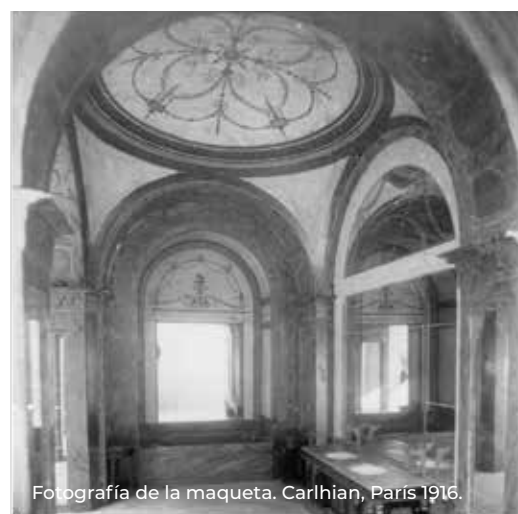
Fotografía de la maqueta. Carlhian, París 1916.
